**KOY Helsingin Sähkötalon  
kiinteistöautomaation optimointi**

Opinnäytetyö  
Kevät 2014  
Tekniikan yksikkö  
Automaatiotekniikan koulutusohjelma

Title of thesis: Optimizing the building automation of Helsingin Sähkötalo

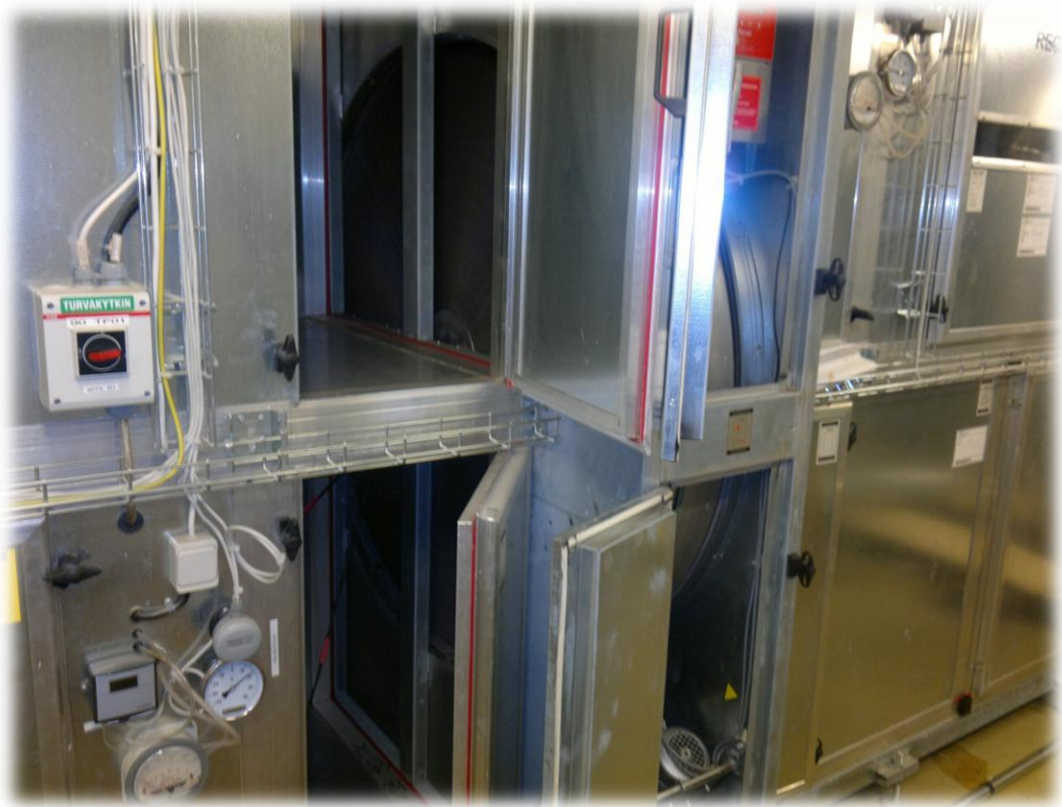
Pyörivä talteenottokenno on mahdollista asentaa vain jos tulo- ja poistoilmapuolet ovat vastakkain (kuvio 1). Tällainen pyörivä (otsapinnaltaan ympyränmuotoinen) tiheäkennoinen kiekko pyörii tulo- ja poistoilmakanavan välillä. Poistoilmakanavan puolella kennosto lämpenee, ja pyöriessään tuloilmakanavan puolelle se luovuttaa lämpöenergian tuloilmaan. Pyörivän lämmöntalteenottokennon hyötysuhde on yleensä 70–80% luokkaa. Tällaisen järjestelmän mukana siirtyy kanavien välillä hieman ilmaa ja kosteutta kennoston sisällä. Pyörimisnopeutta rajoitetaan tässäkin järjestelmässä, jos tuloilma lämpenee liikaa tai kennosto alkaa huurtua. (Korkala & Laksola 2009, 81–82.)

Kuvio 1. Pyörivä lämmöntalteenottokenno tulo- ja poistoilmakammiossa

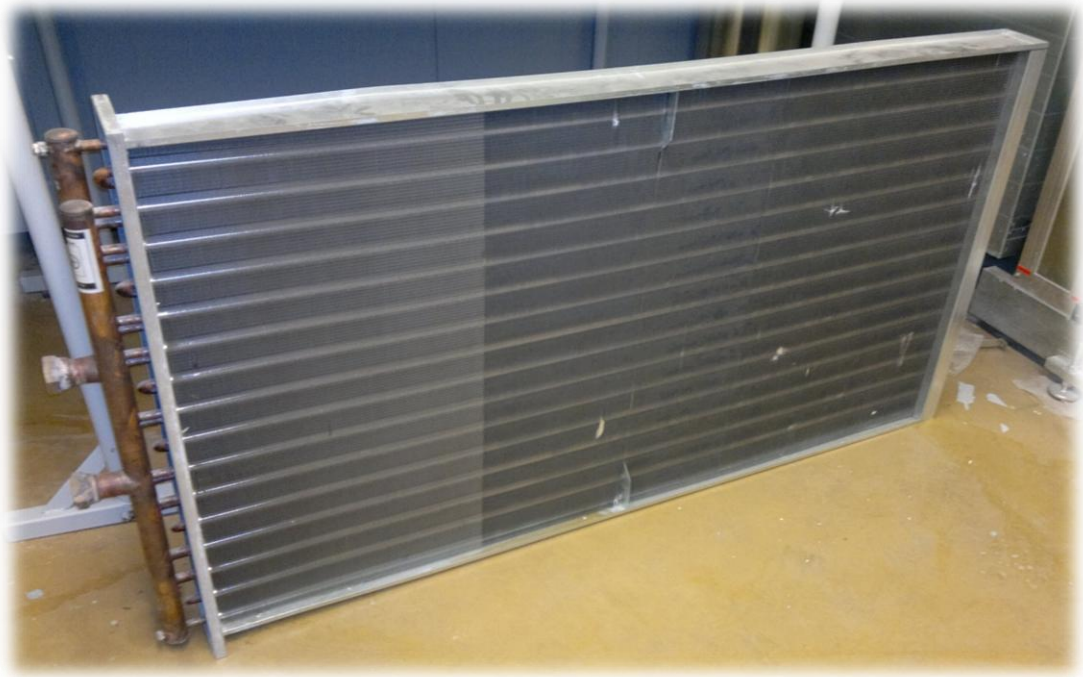
Kun tuloilman lämmitys lämmöntalteenotolla ja/tai kiertoilmapellin avulla ei riitä, sitä lämmitetään haluttuun lämpötilaan lämmityspatterilla (kuvio 2). Lämmityspatterit ovat joko vesi-, höyry- tai sähkökäyttöisiä. (Korkala & Laksola 2009, 84.)

Kuvio 2. Vesikiertoinen lamellipatteri

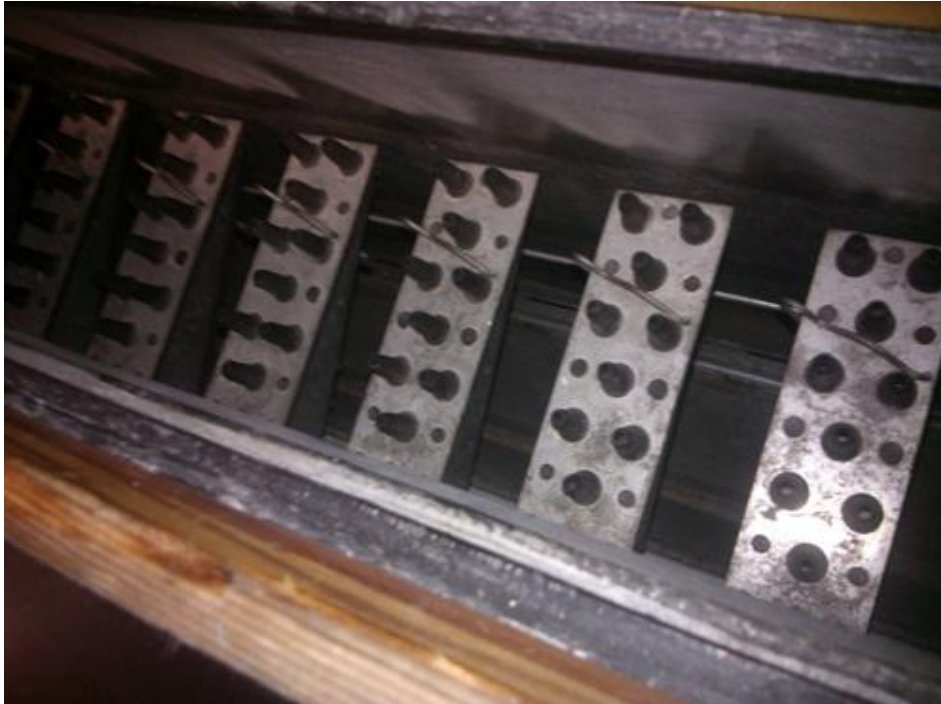
Suutinkonvektorin toiminta perustuu kovaan tuloilmanpaineeseen, joka puhalletaan konvektorin päällä olevista suuttimista (kuvio 4). Tämä ilma "sieppaa" mukaansa konvektorin alta ilmaa, joka virtaa joko lämmitys- tai jäähdytyspatterin läpi. Patterien välissä on huonesäätimen ohjaama pelti, jonka asento määrittää sen virtaako ilma lämmitys- vai jäähdytyspatterin läpi.

Kuvio 4. Suutinkovektorin suuttimet
